자기공명영상(MRI) 검사 중 환자안전사고 예방

I 추진 배경 및 목적

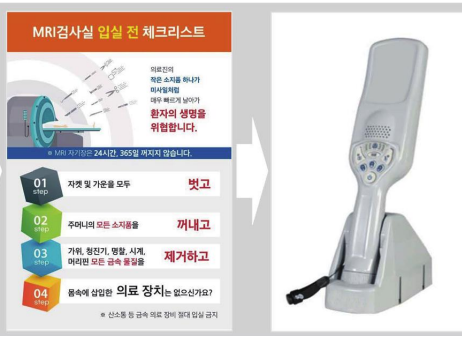
점검 프로세스

- 입실 전 멈춤, 스크리닝 구역으로 이동, 입실 전 체크리스트, 금속탐지기를 활용하여 셀프점검 총 4단계의 프로세스 마련
- 의료진의 금속 스크리닝에 대한 인식 부족, 바쁜 업무 등으로 체크리스트를 확인하지 않고 입실하는 경우가 발생
- 체크리스트 개선 및 스크리닝 구역을 마련하여 체크리스트를 확인하고 셀프점검 하도록 금속탐지기 상시 비치

① 출입문 앞에서 **멈춤**
② 스크리닝 구역으로 **이동**
③ 입실 전 체크리스트 **읽고 → 꺼내고 → 제거하고**
④ 셀프 점검 **금속탐지기**

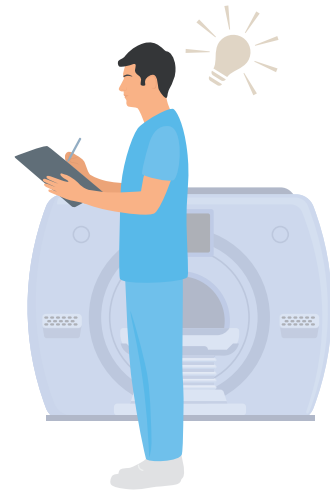
프로세스 개선 후 금속성 의료기구 및 소지품 제거의 정확성

☑ 점검 프로세스 마련을 통해 안전성 확보

“ 점검 프로세스를 마련하자 의료진들이 스크리닝의 중요성을 인지하게 되었고, 직원들의 안내 부담도 줄었습니다. ”
